Raport serwisowy

Numer: 011/20/11/18

Dotyczy: Diagnoza Logix 510Si

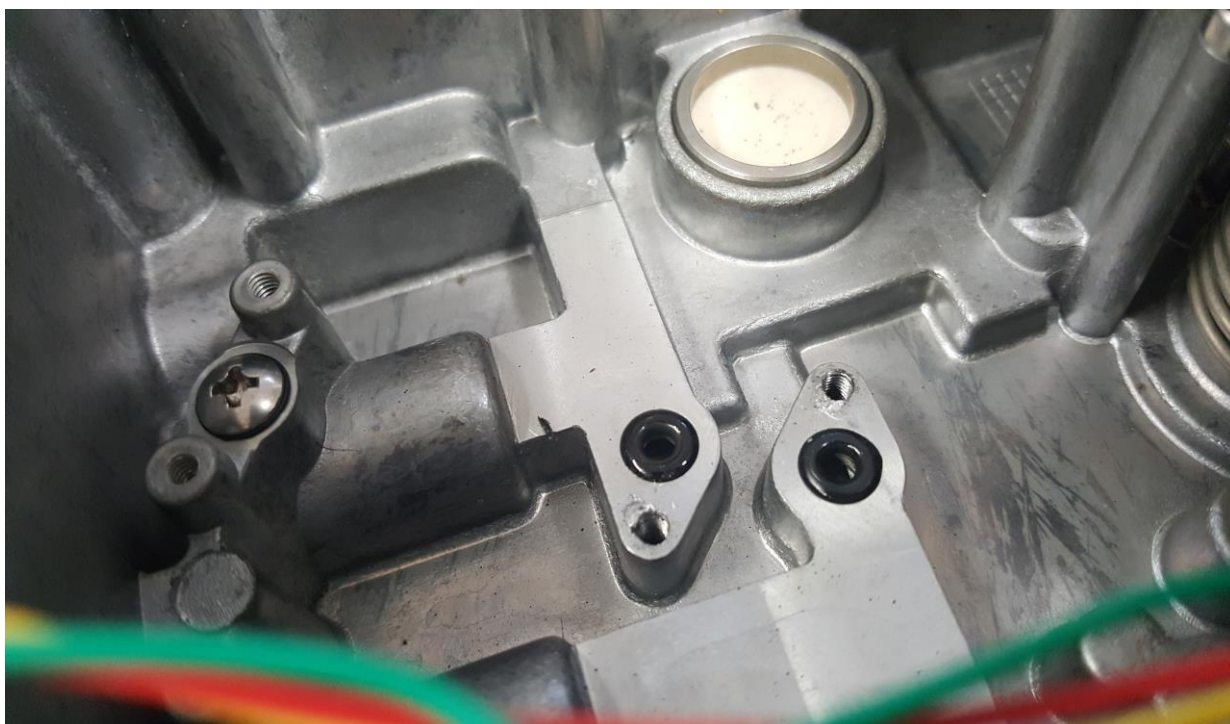
1. Wymagana wymiana modułu elektropneumatycznego, moduł został uszkodzony w wyniku bardzo wysokiego zaolejenia i niskiej jakości powietrza
2. Wymagana wymiana modułu potencjometru sygnałowego zwrotnego. Moduł prawdopodobnie uległ uszkodzeniu mechanicznemu.
