**ANTYKOR  
CONTROLS**

## **Raport serwisowy**

**Dotyczy: Regeneracja i serwis zaworu LinedFlow DN80 PN16**

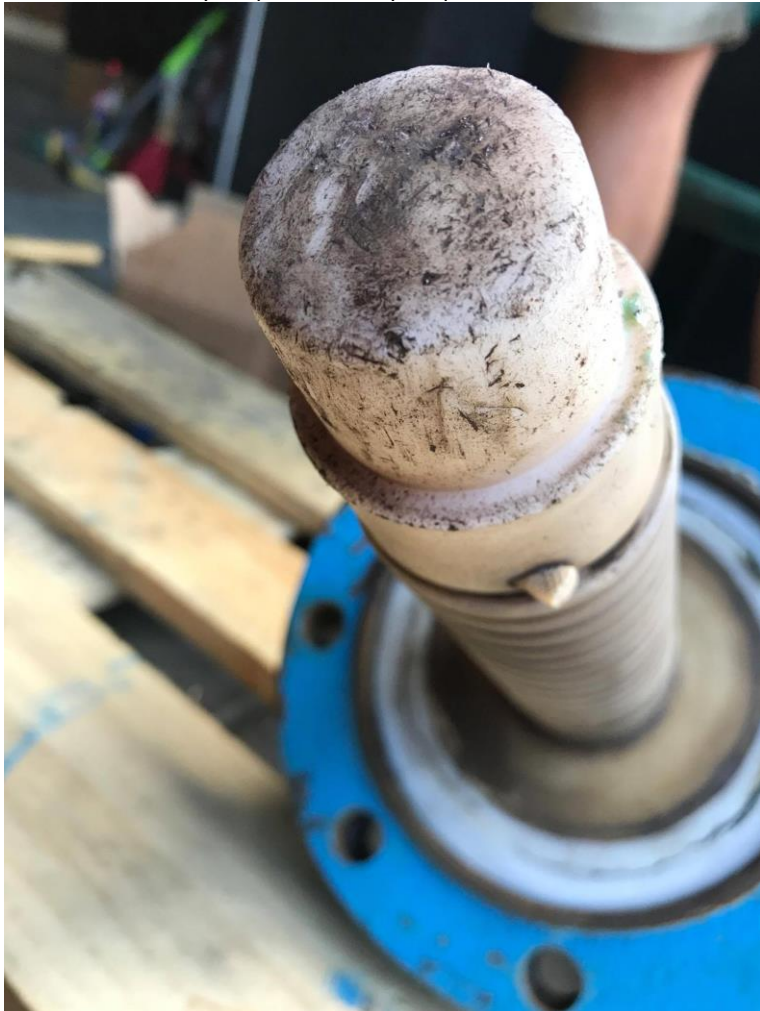
Widoczne uszkodzenia grzyba zaworu

1. Sprawdzono poprawność działania zaworu oraz jego szczelność a także szczelność zasilania siłownika.
2. Stwierdzono zużycie zespołu roboczego (gniazdo-grzyb) - wymieniono.
3. Stwierdzono uszkodzenie mieszka dławicy – wymieniono
4. Stwierdzono wżery chemiczne na trzpieniu - wymieniono
5. Sprawdzono działanie pozycjonera– za pomocą zadajnika 4-20mA. Stwierdzono poprawność działania.
6. Sprawdzono poprawność działania siłownika oraz jego szczelność.
7. Skalibrowano ustawnik z zaworem.
8. Wymieniono uszczelnienia zaworu.

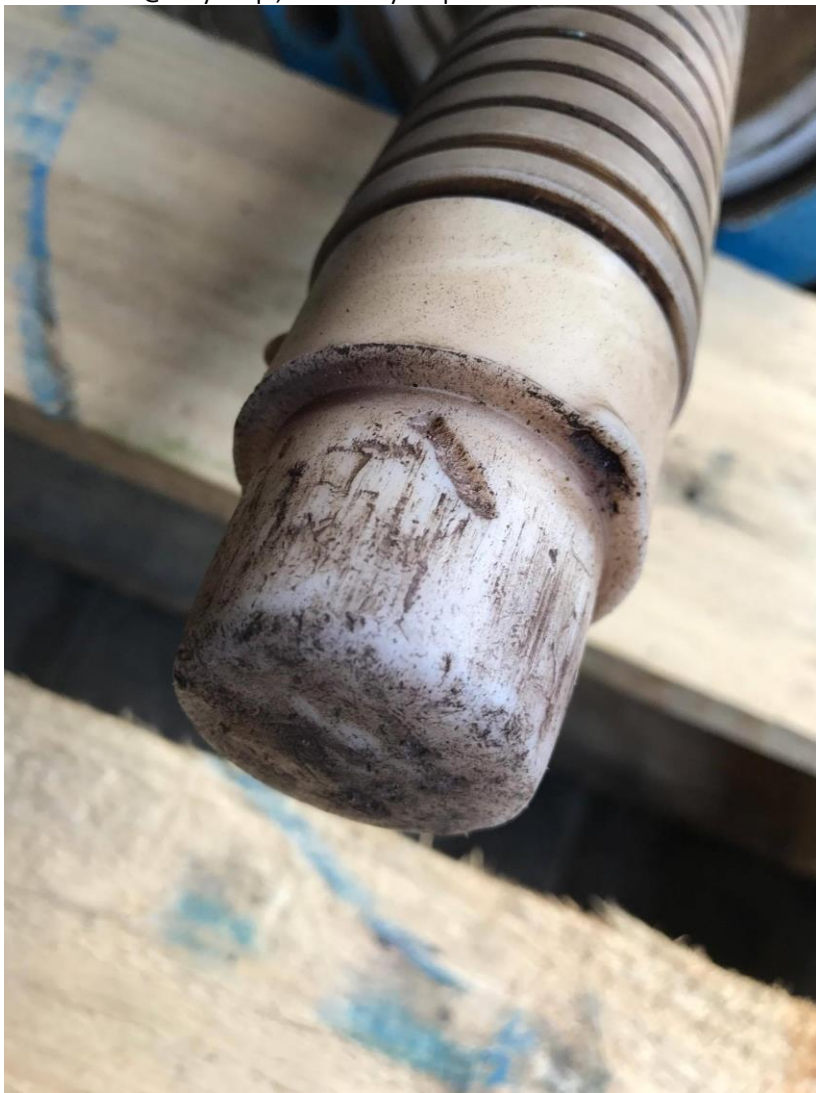
Widoczne uszkodzenia grzyba zaworu

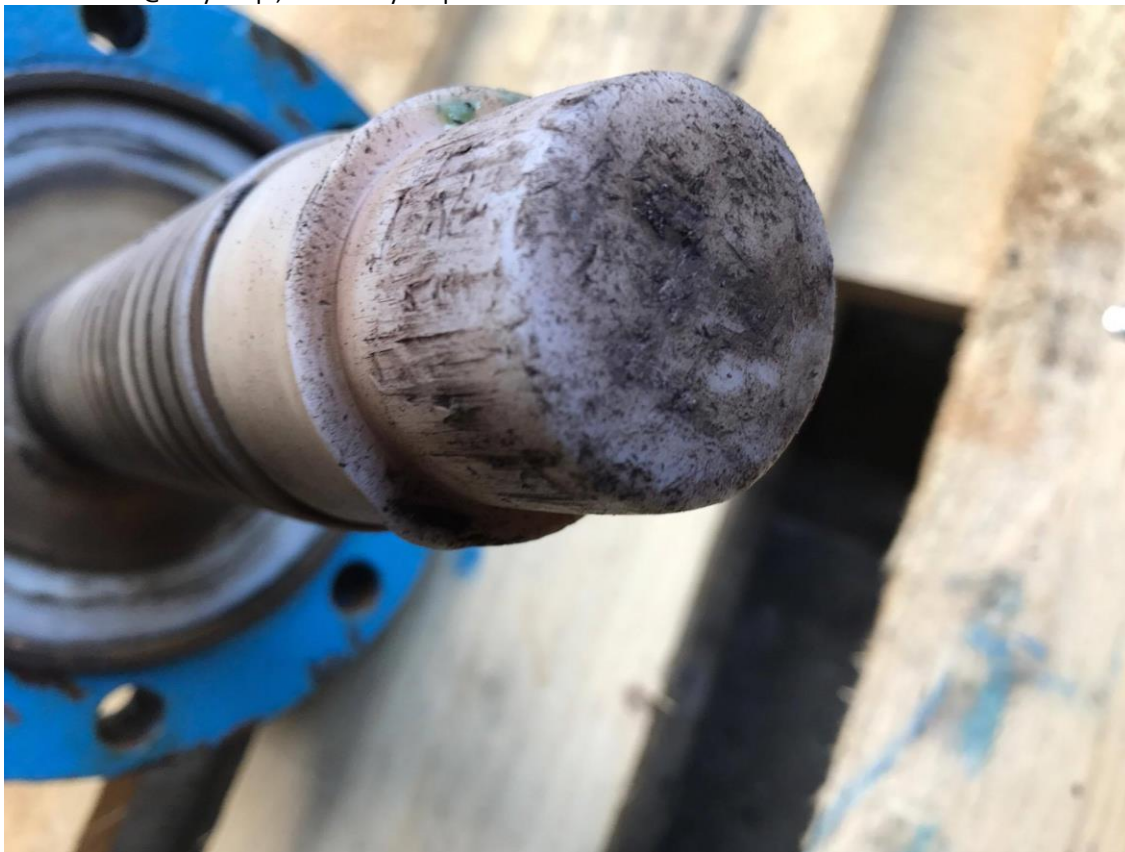
Widoczne uszkodzenia grzyba zaworu

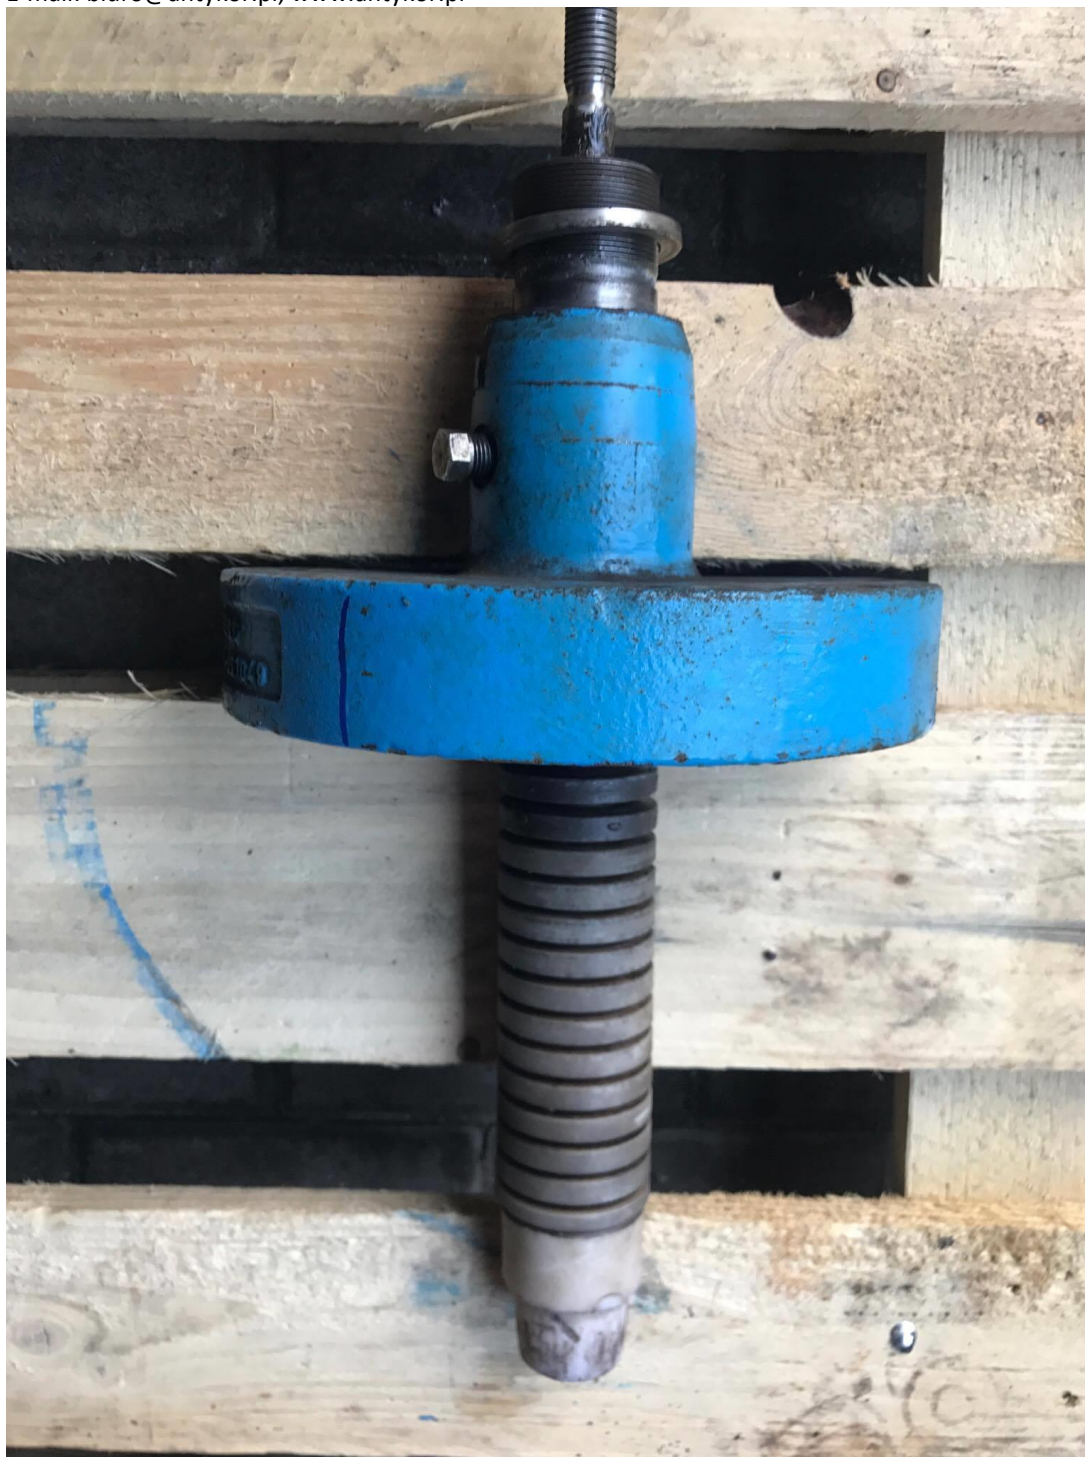
Grzyb wraz z dławicą mieszkową

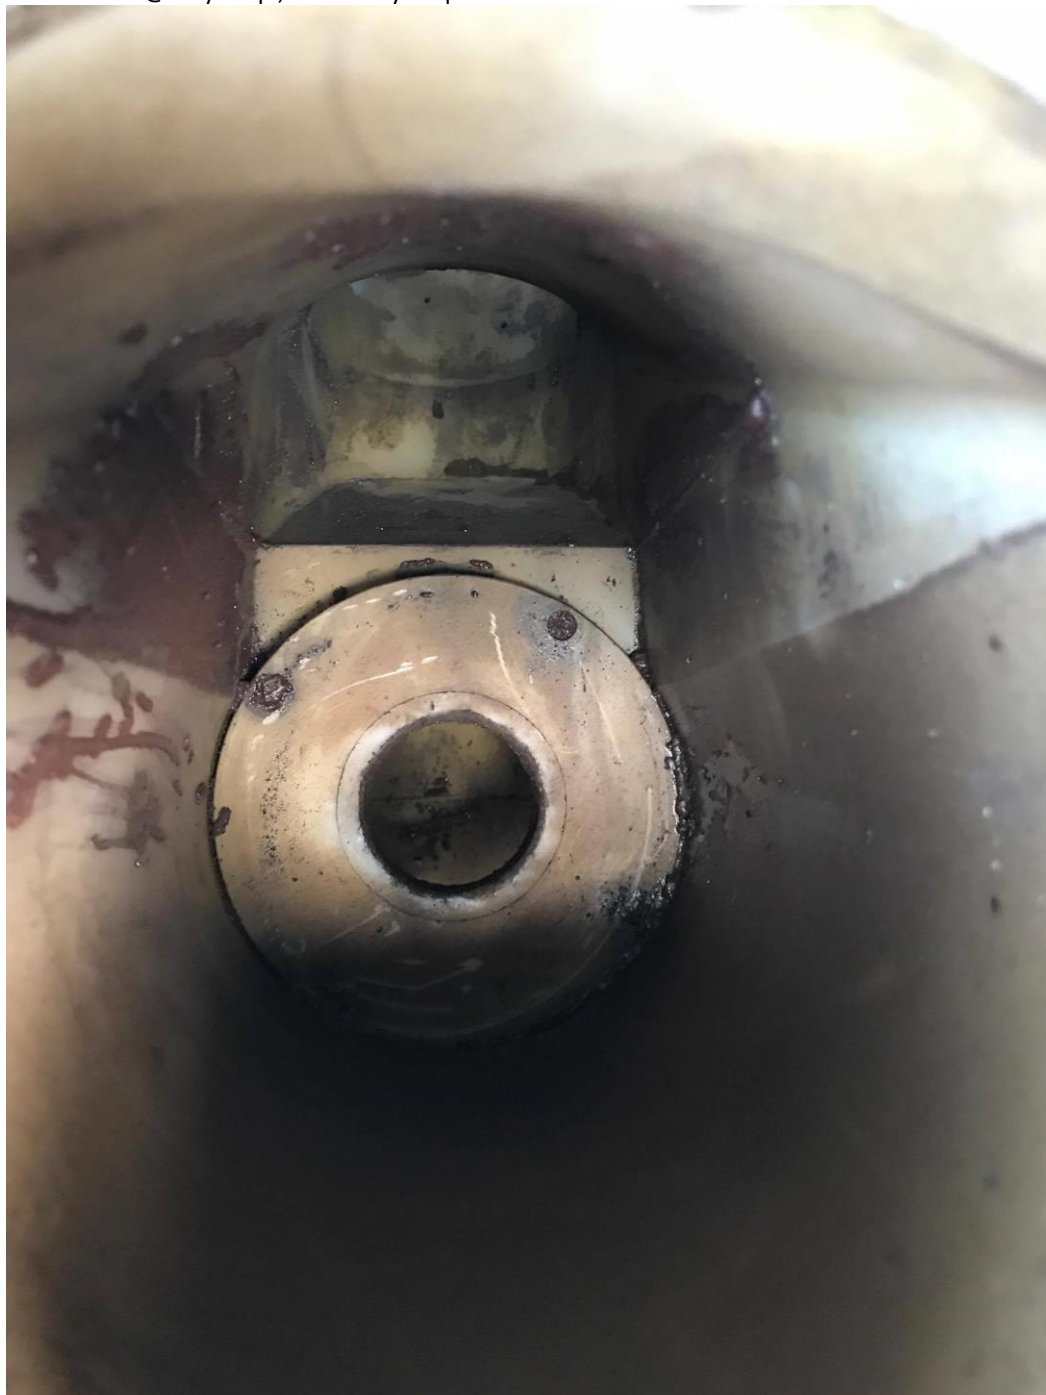
Widoczne uszkodzenia gniazda zaworu

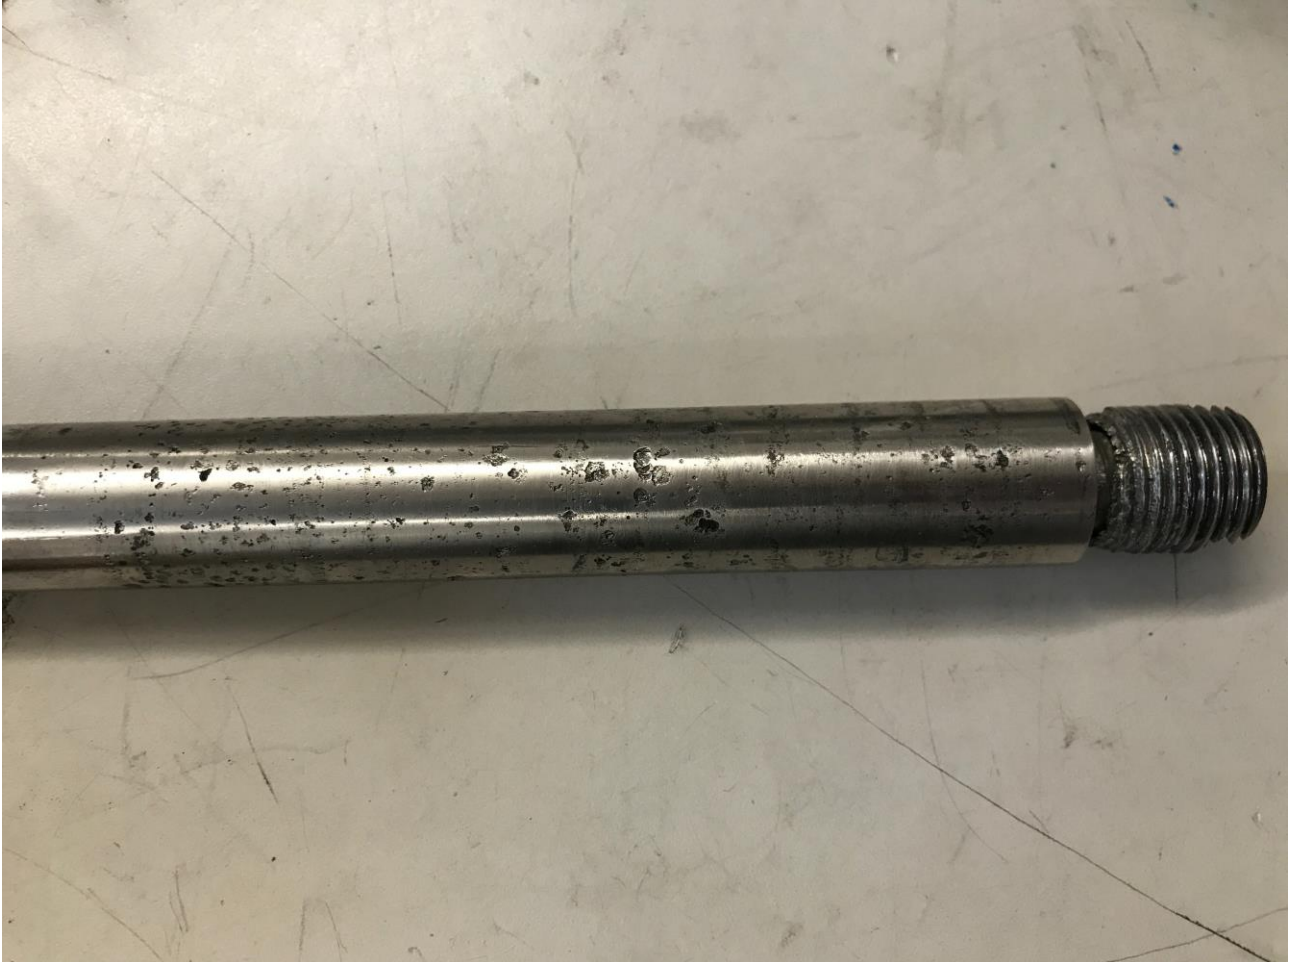
*Widoczne uszkodzenia trzpienia zaworu.*

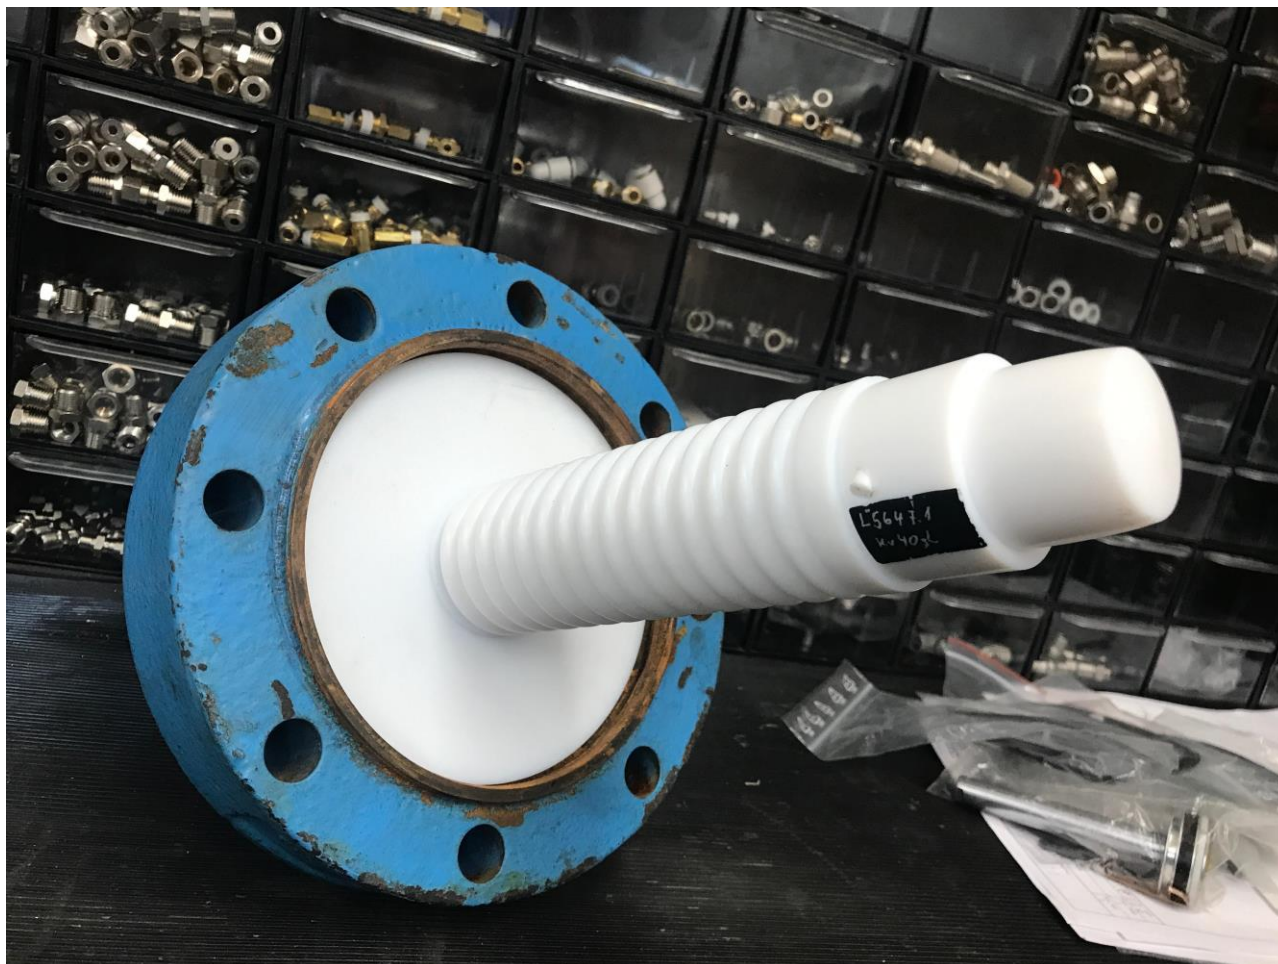
*Grzyb wraz z dławicą mieszkową po wymianie.*

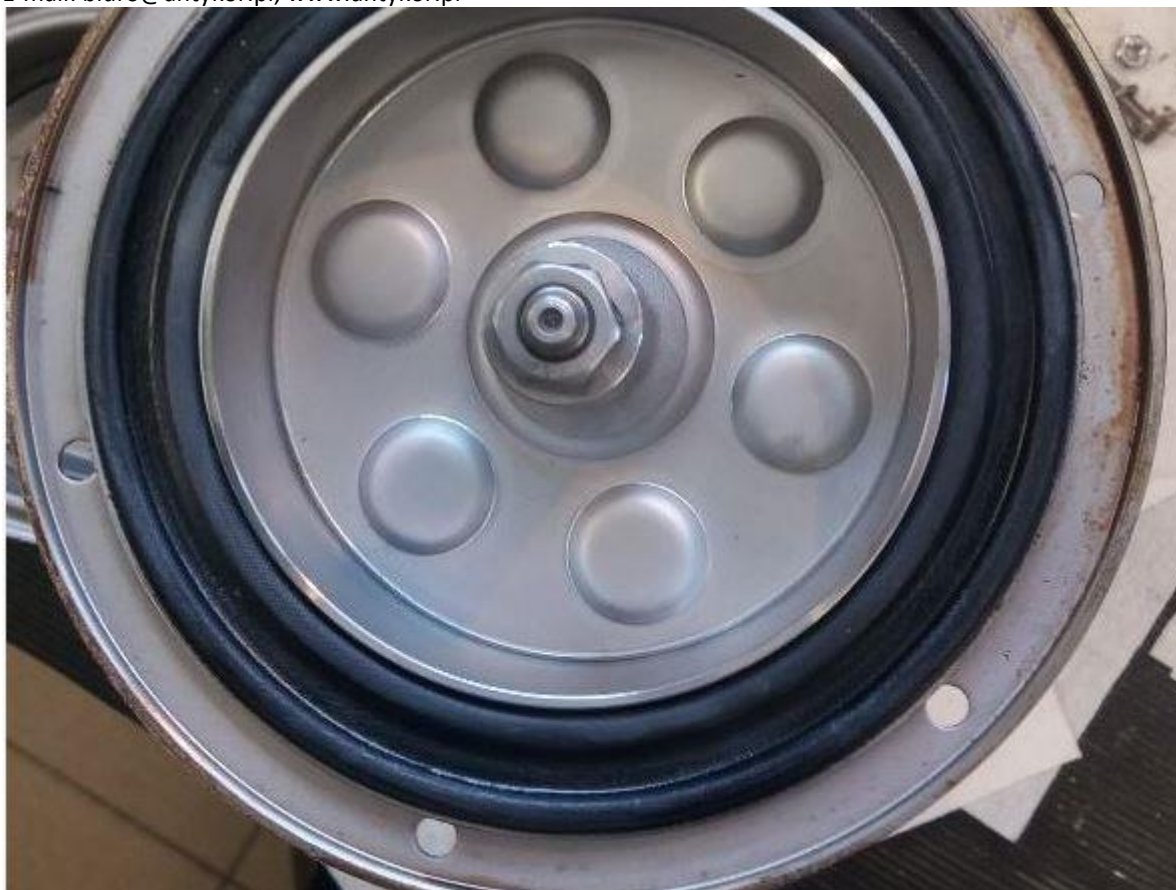
*Kontrola siłownika zaworu, nie stwierdzono nieprawidłowości.*
